إصلاح أنابيب المواد المركبة (GRP) المستخدمة في نقل البترول

يوسف سفراني
أستاذ
قسم الميكانيك التطبيقي
خير الدين طرشة كردي
قسم علم المواد الهندسية
كلية الهندسة الميكانيكية، جامعة حلب
حلب - سورية

يهدف هذا البحث، إلى إيجاد الطريقة المثلى لإصلاح أنابيب (GRP زجاج / فينيل استر) المصنعة في شركة الشمال والمستخدمه لنقل البترول. تمت عملية الإصلاح باستخدام المواد المركبة (GRP) المؤلفة من طبقات من الألياف الزجاجية المقطعة على شكل مات والألياف المنسوجة، وذلك بعد تشكيل تلف مصطنع في عينات من الأنابيب مشابه إلى الظروف الحقيقية التي تتعرض لها الأنابيب.

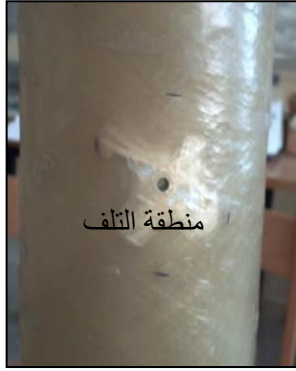
الشكل رقم (3): منطقة التلف بالصدمة للأنبوب GRP الثاني مع الثقب.

(mm) وبعد ذلك تم إحداث ثقب في مركز منطقة التلف بقطر (5 mm) لكل موقع صدم, كما يظهر في الشكل 3 مع تحديد مكان الثقب بخط على طول الأنبوب والمار من مركزه.

أما عينة الأنبوب الثاني, فقد تم إجراء الصدم عليه كما الأنبوب الأول ولكن بكتلة (2000 gr) وبارتفاع صدم (1500 mm) وبرأس صادم كروي قطره (16 mm) ولكن في هذه الحالة تم الصدم أربع مرات في أربع مناطق مختلفة من الأنبوب بحيث يكون الزاوية بين موقع الصدم الأول والذي يليه 90° على محيط الأنبوب والغاية من ذلك الحصول على أربع عينات شد طولي مارة بمنطقة التلف.

كانت نتائج الصدم عند كل موقع صدم على جدار الأنبوب كما في الأنبوب الأول دون اختراق الرأس الصادم مع ازدياد حجم الشقوق المعاينة للمادة الرابطة وبشكل غير منتظم وكذلك الشقوق على السطح الداخلي للأنبوب, وكانت أبعاد منطقة فك الالتصاق في الاتجاه الطولي (60 mm) وفي الاتجاه العرضي (54.4 mm) ولكل مرة. أي أن البعد الأعظمي لمنطقة التلف الناشئة في جدار الأنبوب هي (60

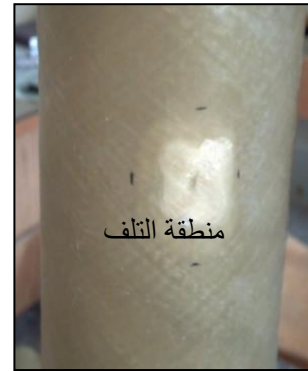
الشكل رقم (2): منطقة التلف بالصدمة للأنبوب GRP الأول.

تم إحداث التلف في عينة الأنبوب GRP الأول من خلال سقوط حر، لكتلة صادمة (515 gr ذات رأس صادم كروي بقطر (40 mm) ومن ارتفاع (1500 mm)، وذلك على آلة الصدم-ray). (كانت النتيجة شقوق المادة الرابطة عن طريق القص على شكل دوائر متحدة المركز وسطوح خاضعة لتحنيب عند موقع الصادم وشقوق المادة الرابطة بسبب الانحناء، إضافة لشقوق على السطح الداخلي للأنبوب دون اختراق الجسم الصادم لجدار الأنبوب وكذلك منطقة فك التصاق أوسع في منطقة شقوق المادة الرابطة و بأبعاد (46.88 mm) في

الاتجاه الطولي و (40.18 mm) في الاتجاه العرضي أو المحيطي, أي بمعنى آخر البعد الأعظمي لمنطقة التلف الناشئة في جدار الأنبوب سيتم تقريبه إلى (50 mm) وهذا ما يوضحه الشكل 2 كما تم إحداث ثقب في مركز منطقة التلف بقطر (5 mm) وقد تم تأشير مكان الثقب بخط على طول الأنبوب والمار من مركزه وذلك لتحديد مكانه بعد الإصلاح.

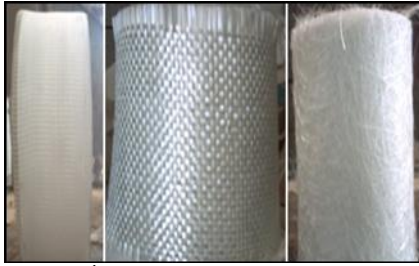
الشكل رقم (5): يظهر المات والألياف المنسوجة ونسيج البوليستر على الترتيب و المستخدمة في الإصلاح.

تم تجهيز كلا نوعي الدعم بحيث يكون عرضهما مساوياً لعرض الضمام المقترح, مع استخدام نسيج بوليستر مع الطبقات أثناء التغطيس بالمادة الرابطة, و يجب أن ننوه إلى أن جميع المواد المذكورة سابقاً هي من شركة الشمال للأنابيب والمستخدم في عمليات التصنيع ويبين الشكل 5 الألياف الزجاجية المستخدمة للإصلاح مع نسيج البوليستر.

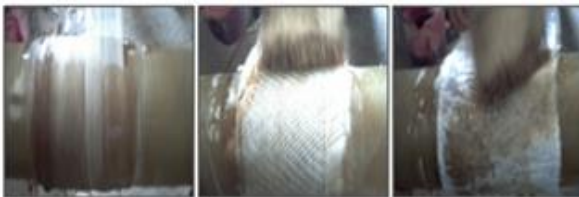
الشكل رقم (6): يبين طريقة تشكيل طبقتي المات والألياف المنسوجة مع لف نسيج البوليستر.

تم في المرحلة الأولية تحضير المادة الرابطة (الفينيل استر) مع المقسي (hardener) والمحفز, ويجب الانتباه إلى عدم تلامس هاتين المادتين مع بعضهما بسبب خطر نشوء حريق, ثم تم تشريب السطح الخارجي للأنبوب في منطقة الإصلاح بالمادة الرابطة المحضرة بواسطة الفرشاة الخاصة, تلا ذلك لف طبقة المات على الأنبوب بعد تشريبها بالمادة الرابطة, بعد ذلك تم لف طبقة الألياف المنسوجة والمشربة بالمادة الرابطة مع إمالة الألياف لكل من السدى واللحمة بزاوية 45° مع محور الأنبوب, ويؤمن ذلك دعم منطقة الإصلاح بالاتجاه المحوري و المماسي.

تم تكرار العملية السابقة بإضافة طبقة من المات و طبقة من الألياف المنسوجة مع الإشارة أنه بعد طبقتي مات و طبقتي ألياف منسوجة يلف نسيج من البوليستر ليؤمن طرد فقاعات الهواء ويضمن تشريب كامل للألياف بالمادة الرابطة, ويبين الشكل 6 طريقة تشكيل طبقات الدعم للضمام.

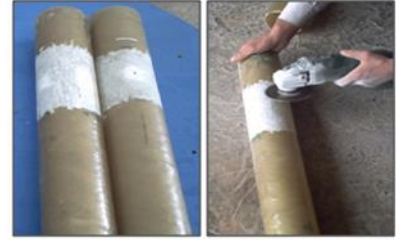
الشكل رقم (4): يبين طريقة تحضير منطقة الإصلاح لعينتي الأنبوب GRP.

إن الغاية من عملية تحضير منطقة الإصلاح بواسطة الجليخ (Grinding), هي تنظيف السطوح التي سيتم عليها إنشاء الضماد والتخلص بشكل جزئي من الشقوق السطحية الموجودة في منطقة تلف الصدم والتي تشكل نقاط ضعف قابلة للنمو نتيجة تغلغل السائل المضغوط ضمنها, كما تؤمن هذه العملية نقل أكثر فعالية للحمولة من منطقة التلف إلى الضماد من خلال زيادة الالتصاق الفعال بين الضماد والسطح الخارجي للأنبوب, ويظهر في الشكل 4 طريقة التحضير ومنطقة التحضير هو نفسه عرض الضماد المقترح وفي النهاية يتم التنظيف بالهواء المضغوط.

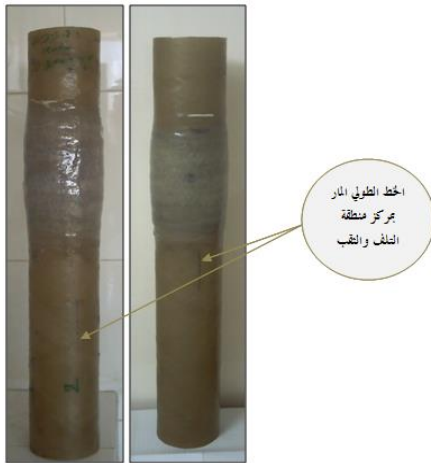
الشكل رقم (7): يبين كل من عينة الأنبوب GRP الأول والثاني بعد الإصلاح.

يوضح الشكل 7 عيني أنبوب GRP بعد إتمام عملية الإصلاح بواسطة ضماد المواد المركبة GRP.

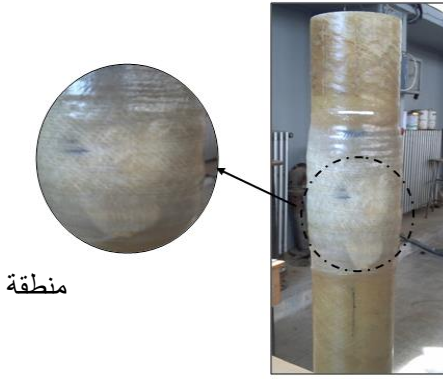
الشكل رقم (9): يبين مؤشرات انهيار ضمام الإصلاح
لأنبوب GRP الأول.

تبين من الاختبار، أنه لم يظهر أي مؤشر للانهايار
حتى الوصول لضغط داخلي قيمته (165 Bar) حيث
بدأت العينة بعد ذلك بالانهيار في منطقة الإصلاح من
خلال سماع صوت فك الالتصاق بين الضمام
والأنبوب وظهور شقوق ميكروية في المادة الرابطة
وذلك من جهة الثقب والمنطقة التالفة بالصدم
والمؤشرة مسبقاً، ويفسر ذلك بتسرب السائل
المضغوط عبر الثقب إلى الشقوق المجهرية في
السطح البيني (ضمام / أنبوب) ونموها بشكل كبير
عند الضغوط العالية جداً ونتج عن حركة فك
الالتصاق شقوق المادة الرابطة المشاهدة من على
السطح الخارجي للضمام، كما يظهر في الشكل 9

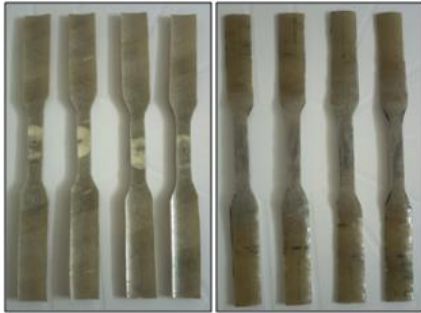
الشكل رقم (10): يبين عينات الشد الطولي من الخارج
والداخل على الترتيب.

تم تحضير عينات اختبار الشد الطولي من الأنبوب
GRP الثاني بعد الإصلاح، ولعينة طولها (400
mm) وعرض منطقة الاختار (20 mm) و من
الطرفين (40 mm) كما تم قص أربع عينات بحيث
تكون منطقة تلف الصدم مع الثقب في منطقة الاختبار
وذلك بواسطة منشار قرصي خاص، ويوضح الشكل
رقم (10) عينات الشد الطولي قبل إجراء الاختبار.
تم إجراء الاختبار على آلة شد هيدروليكي
عامودي (techno-test)، وذات البعد الأصغري بين
الفكين

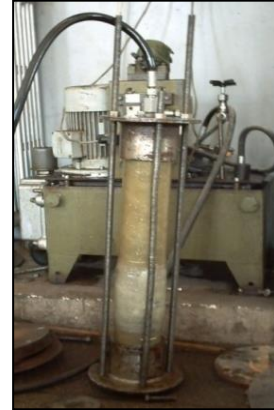
الشكل رقم (8): يبين اختبار الضغط الداخلي لأنبوب
GRP الأول بعد الإصلاح.

تم في البداية تركيب سدادات الإغلاق الفولاذية
ذات القطر الداخلي المماثل للقطر الخارجي لعينة
الأنبوب، وثبتت بإحكام بواسطة البراغي الفولاذية،
وبعد ذلك ملئت العينة بالماء وتم الوصل مع مضخة
رفع الضغط الهيدروليكية كما في الشكل 8

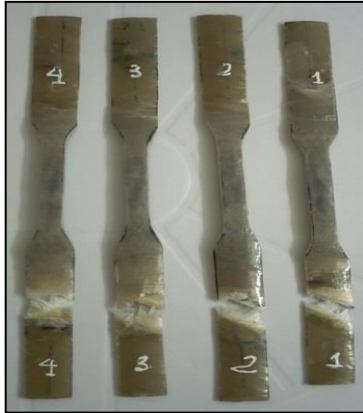
الشكل رقم (12): يبين عينات الشد الطولي بعد الانهيار. يبين الجدول (2) نتائج اختبار عينات الشد الطولي الأربعة ونلاحظ أن قيمة الإجهاد الوسطي على الشد الطولي عند المنطقة الخاضعة للإصلاح هي (79.1 MPa) وهي قيمة عالية إذا ما قورنت مع قيمة إجهاد الانهيار الوسطي على الشد الطولي لجدار الأنبوب GRP الأصلي وهي (93.77 MPa) وهذا يدل على الخصائص الميكانيكية العالية في منطقة الإصلاح حيث أثبتت المعاينة البصرية لهذه المنطقة بعد الاختبار عدم تأثر سطح اللصق الفعّال (ضمد / أنبوب).

الشكل رقم (11): يبين آلة الشد الطولي وعينة GRP بين فوك الآلة. تبين بعد إجراء الاختبار، أن انهيار العينات قد تم من الأطراف خارج المنطقة الفعّالة (منطقة الضمد)، ويبين الشكل 12 عينات الشد الطولي بعد الانهيار. يدل حدوث الانهيار في أطراف العينات، أن منطقة الضمد تبدي مقاومة على الشد الطولي أكبر من المقاومة التي تبديها المنطقة السليمة وذلك لأن مقطع المنطقة الفعّالة أكبر بقليل من المقطع عند الأطراف، وهذا يعود لصعوبة إمكانية تحقيق تساوي في المقاطع للمنطقتين (الأطراف والفعّالة) قبل قص العينات حيث سمك ضمد الإصلاح المضاف غير معلومة، أي غير مقاسة بدقة قبل القص وبالتالي ستكون هناك فروق في المقاطع، حيث تبين بعد القص أن السمك التقريبي للضمد هو (6 mm).

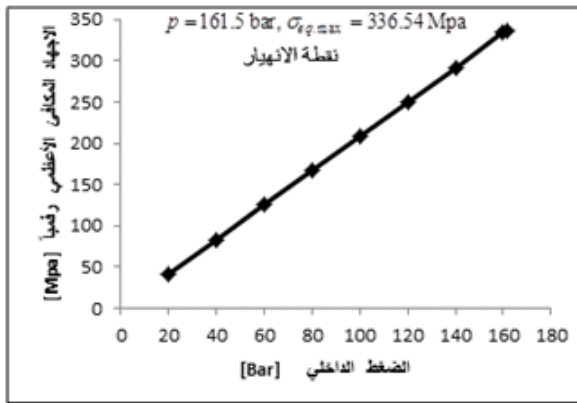
الشكل رقم (15): تغير الإجهاد المكافئ الأعظمي مع زيادة الضغط الداخلي رقمياً حتى الانهيار.

حيث نجد أن قيمة الإجهاد المكافئ الأعظمي تكون عند موقع الثقب والضماد الفولاذي. أما الشكل (15) فيبين العلاقة الخطية بين تغير الإجهاد المكافئ مع الضغط الداخلي حتى الانهيار المعايين وفق العلاقة (3) أعلاه، حيث أن قيمة الضغط المقابل للانهايار رقمياً هي (161.5 Bar) وقيمة الإجهاد

$$\sigma_{eq \max} = 336.54 \text{ MPa.}$$
